# BEHANDLUNGSPROTOKOLL KONSERVIERUNG-RESTAURIERUNG

Bezeichnung: Flugzeug-Propeller mit 3 Blättern von Douglas C-53C Skytrooper DAKOTA

Inventar-Nr.: Fznr. 124751 / Lnr : 12679

Serie-Nr.: P36568 (42-68846)

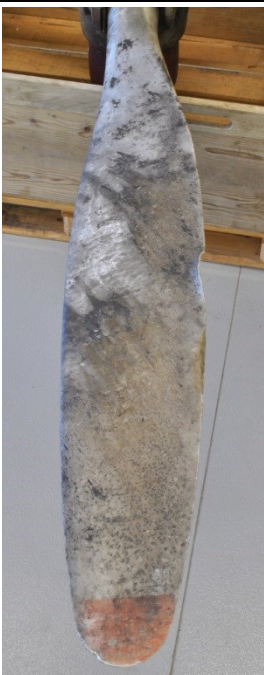
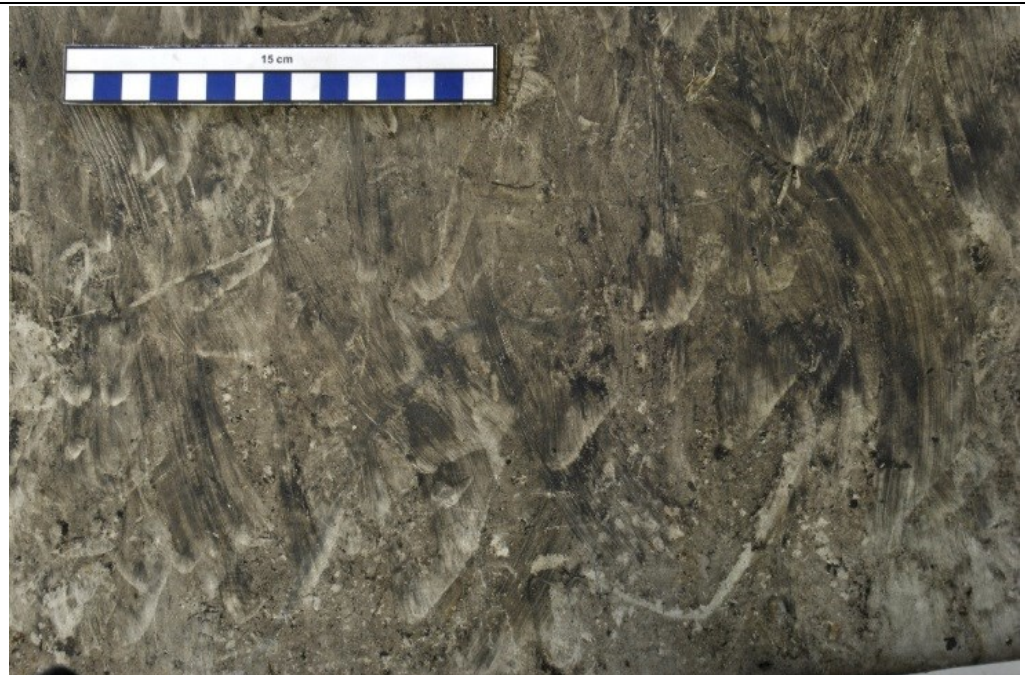
## Schaden 1

Schadensbezeichnung: Verschmutzung

Alle Oberflächen sind verschmutzt, manchmal mit einer dicken Schicht Erde, Staub und alten Schmierrückständen.

Schaden	Behandlungsbeschreibung	Produkt / Material
1	Verschmutzungen wurden mit Sicherheitsreiniger in Kombination von Lumpen und Bürsten (Kunststoff-Haare) entfernt. Die Oberflächen wurden mit mikrokristallinem Wachs Cosmoloid H80 (Auftragung mit Airbrush) geschützt.	<ul style="list-style-type: none"> <li>• Sicherheitsreiniger</li> <li>• Mikrokristallines Wachs Cosmoloid H80</li> </ul>
2	Die Schmierrückstände wurden mit einer Kombination von WD-40 (Multifunktionsöl) und Sicherheitsreiniger entfernt. Zu diesem Zweck wurden auch Zahnbürsten verwendet. Der Mechanismus wurde am Schluss mit Sicherheitsreiniger gespült und mit Druckluft getrocknet. Für den Oberflächenschutz der Komponenten wurde das Schmiermittel Molikote® 44 Medium verwendet.	<ul style="list-style-type: none"> <li>• Sicherheitsreiniger</li> <li>• WD-40</li> <li>• Schmiermittel Molikote 44 Medium</li> </ul>
3	Die Korrosion auf dem Mechanismus und dem Gehäuse (Propeller-Kern) wurde mit einer Kombination von Drehbürste aus Stahl (Dremel), Universalvlies Scotch-Brite® grau und Multifunktionsöl WD-40 entfernt. Für den Oberflächenschutz der Komponenten wurde das Schmiermittel Molikote® 44 Medium verwendet. Die Oberfläche des Gehäuses wurde mit mikrokristallinem Wachs Cosmoloid H80 (Auftragung mit Airbrush) geschützt.	<ul style="list-style-type: none"> <li>• WD-40</li> <li>• Schmiermittel Molikote 44 Medium</li> <li>• Mikrokristallines Wachs Cosmoloid H80</li> </ul>

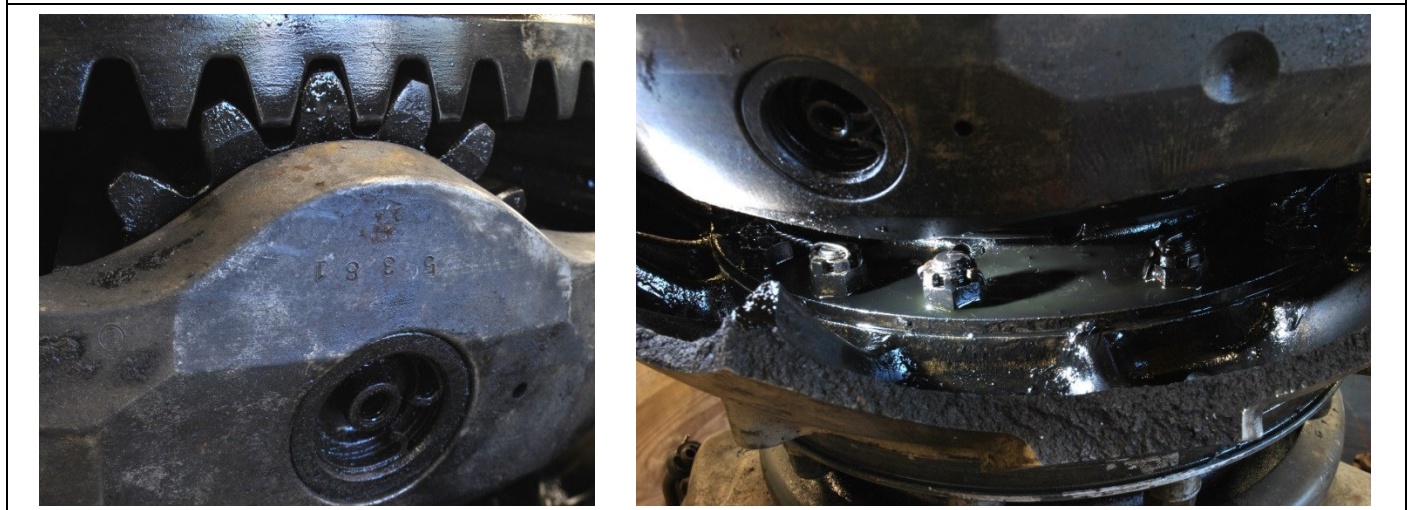
<b>Schaden 2</b>	Schadensbezeichnung: Schmierrückstände
------------------	--

Betroffener Objektteil:	Rotor
-------------------------	-------

Schadensbeschreibung:  
 Im Mechanismus des Rotors befinden sich Schmierrückstände. Sie sind teilweise noch im flüssigen Zustand. Diese wurden durch das Eis konserviert. Da die aktuellen Konservierungsbedingungen anders sind, müssen die Schmierrückstände entfernt werden. Sie werden sich durch Kontakt mit Licht und Sauerstoff zersetzen und werden in Zukunft schwierig zu entfernen sein.

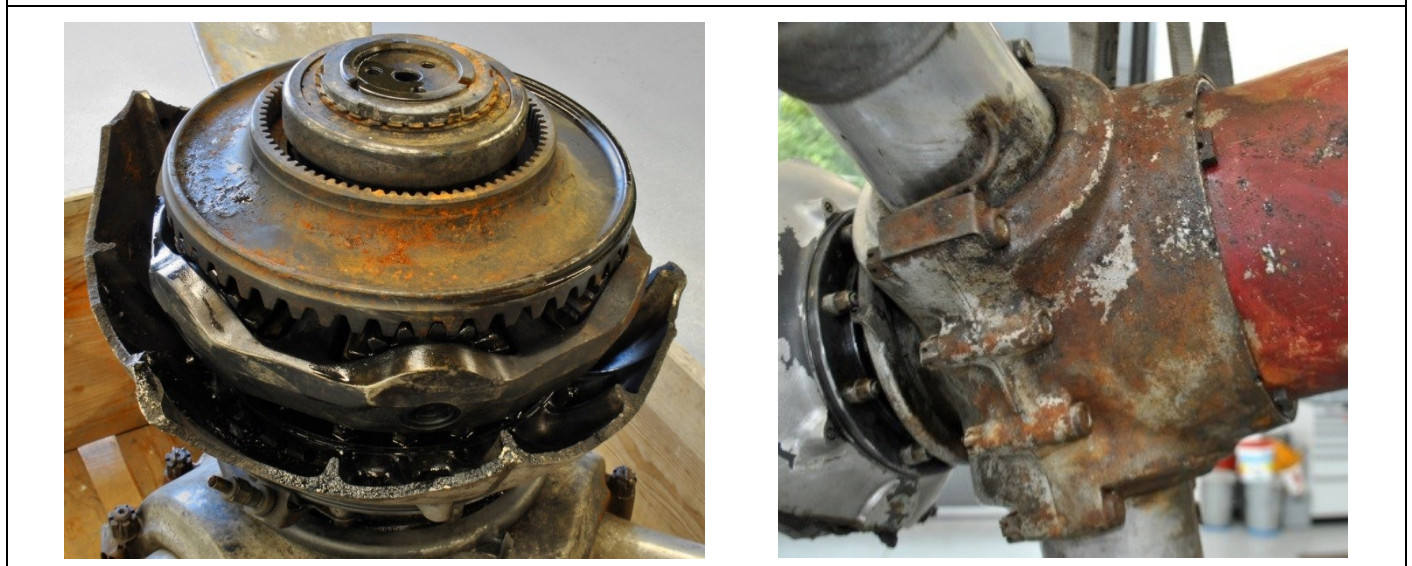
<b>Schaden 3</b>	Schadensbezeichnung: Eisenkorrosion
------------------	-------------------------------------

Betroffener Objektteil:	Rotor, Verschraubungselemente und Gehäuse des Propellerkerns
-------------------------	--

Schadensbeschreibung:  
 Auf dem oberen Teil des Rotor-Mechanismuses (als erstes in Kontakt mit Sauerstoff infolge der Gletscherschmelze) hat sich eine Oberflächen-Korrosion gebildet. Die Verschraubungselemente und das Gehäuse des Propellerkerns sind auch leicht korrodiert.

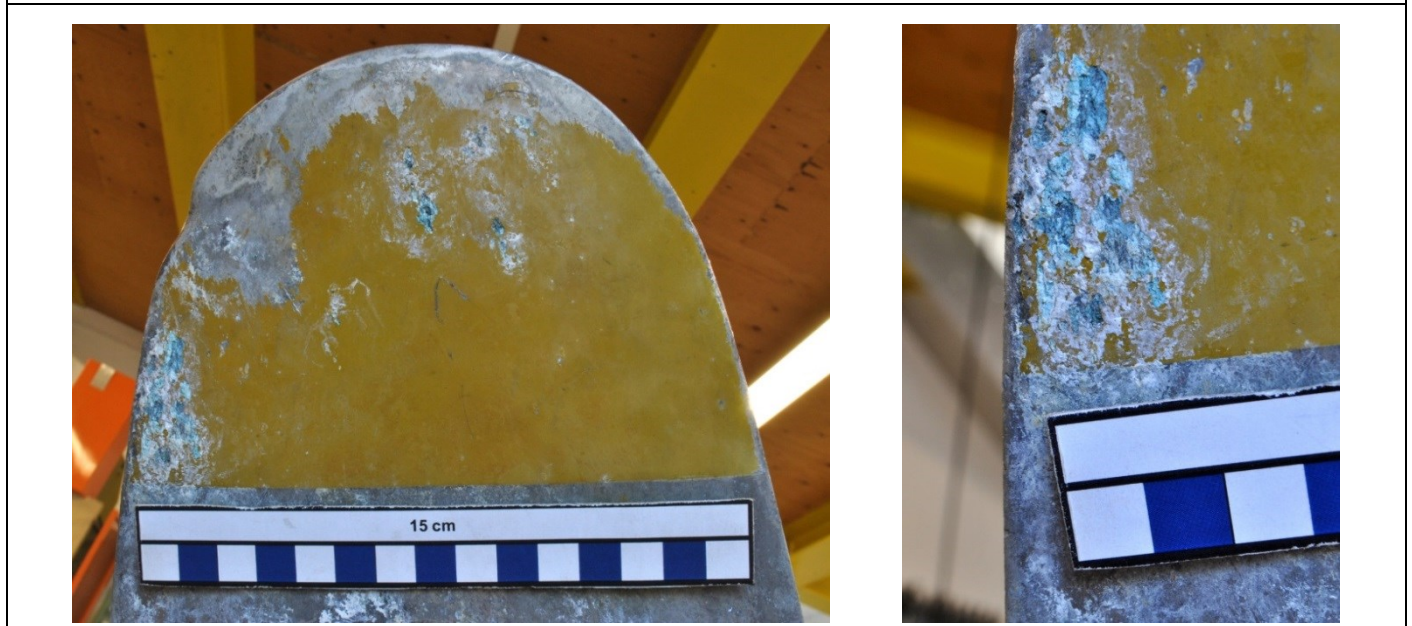
<b>Schaden 4</b>	Schadensbezeichnung: Aluminiumkorrosion
------------------	---

Betroffener Objektteil: Propellerblatt A

Schadensbeschreibung:  
 Auf dem Endstück des Blattes A (als erstes in Kontakt mit Sauerstoff) hat sich eine galvanische (Aluminium-Kupfer) Korrosion gebildet. Das Aluminium ist teilweise stark angegriffen. Dieser Schaden betrifft nur eine kleine Fläche (max. 10 cm<sup>2</sup>).

4	Ein Teil der Korrosions-Produkte wurde mit Skalpell, Zahnarzt-Werkzeugen und Zahnbürste entfernt. Die Korrosions-Stellen wurden dann mit einer 5% BTA in Ethanol Lösung stabilisiert. Die Lösung wurde mit Baumwoll-Kompressen aufgetragen und nach einer Stunde mit Sicherheitsreiniger gespült. Die Oberflächen wurden mit mikrokristallinem Wachs Cosmoloid H80 (Auftragung mit Airbrush) geschützt.	<ul style="list-style-type: none"> <li>• Benzotriazol (5% in Ethanol)</li> <li>• Sicherheitreiniger</li> <li>• Mikrokristallines Wachs Cosmoloid H80</li> </ul>
5	Der Kalksinter wurde mit Skalpell, synthetischer Bürste und Universalvlies Scotch-Brite® grau entfernt.	
6	Die Verformungen sind Teil der Geschichte des Objektes und wurden so belassen.

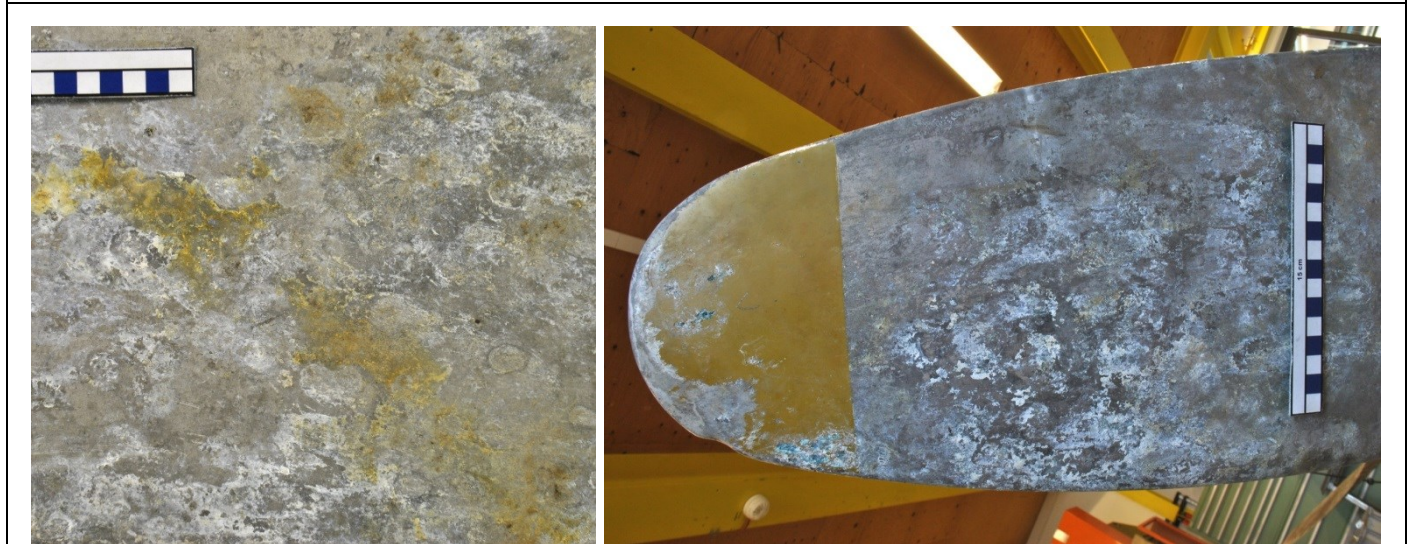
<b>Schaden 5</b>	Schadensbezeichnung: Kalksinter
------------------	---------------------------------

Betroffener Objektteil: Propellerblatt A

Schadensbeschreibung:  
 Auf der Oberfläche des Aluminiums hat sich ein Kalksinter gebildet. Dieser Schaden ist vor allem auf dem Blatt A (als erstes im Kontakt mit Luft) sichtbar.

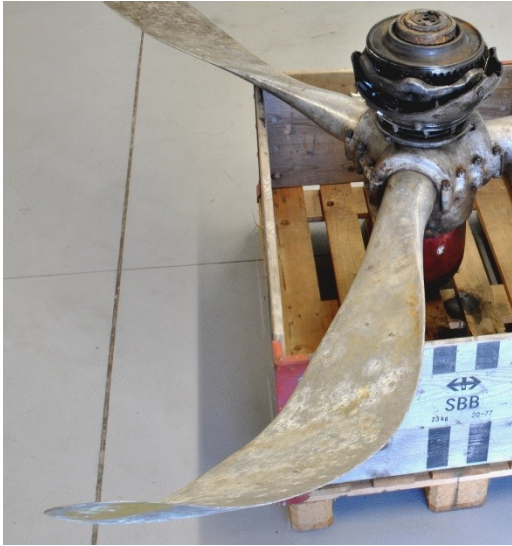
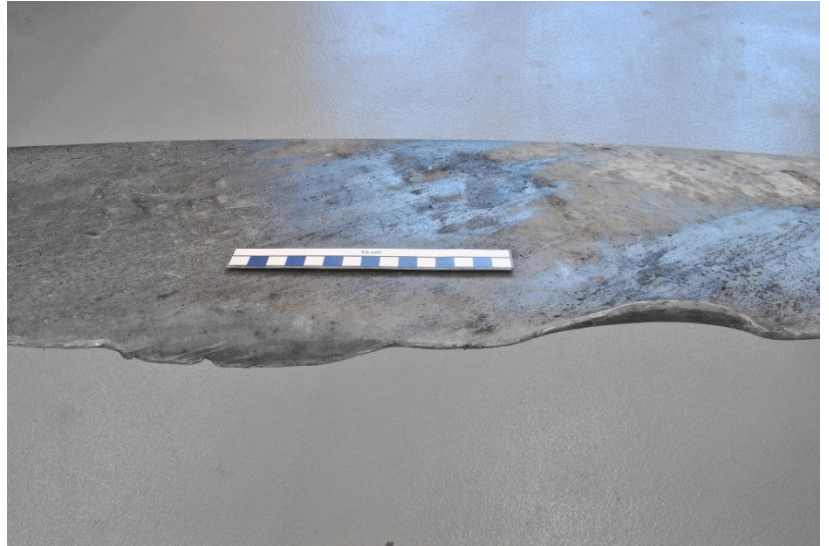
**Schaden 6**

Schadensbezeichnung: Verformungen

Betroffener Objektteil: Propellerblätter A und B

Die Blätter des Propellers (vor allem A und B) weisen grosse Verformungen auf. Diese Verformungen haben sich vermutlich während des Absturzes des Flugzeugs gebildet und sind Teil der Geschichte des Objektes.
