# BEHANDLUNGSPROTOKOLL KONSERVIERUNG-RESTAURIERUNG

Bezeichnung: Flugzeug-Propeller mit 3 Blättern von Douglas C-53C Skytrooper DAKOTA

Inventar-Nr.: Fznr. 124751 / Lnr : 12679

Serie-Nr.: P36568 (42-68846)

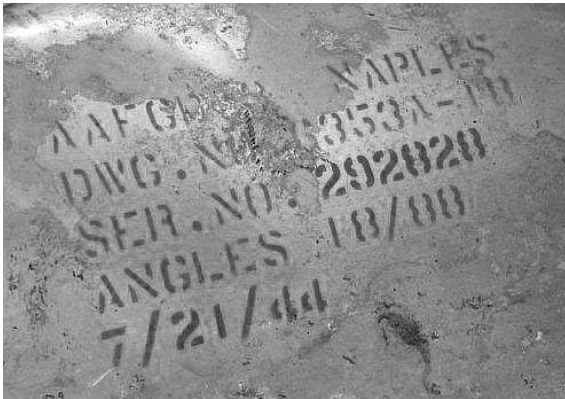
Technische Informationen auf jedem Propellerblatt:

AAF GD 3 NAPLES

DWG. NO. 6353A – 18

SER. NO. 292828 (Blatt A) P36568 (Blatt B) P5272 (Blatt C)

ANGLES 18/88

7/21/44

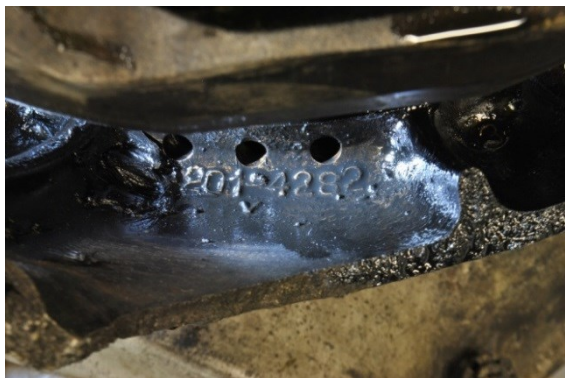
Verschiedene Nummern auf den Rotorteilen

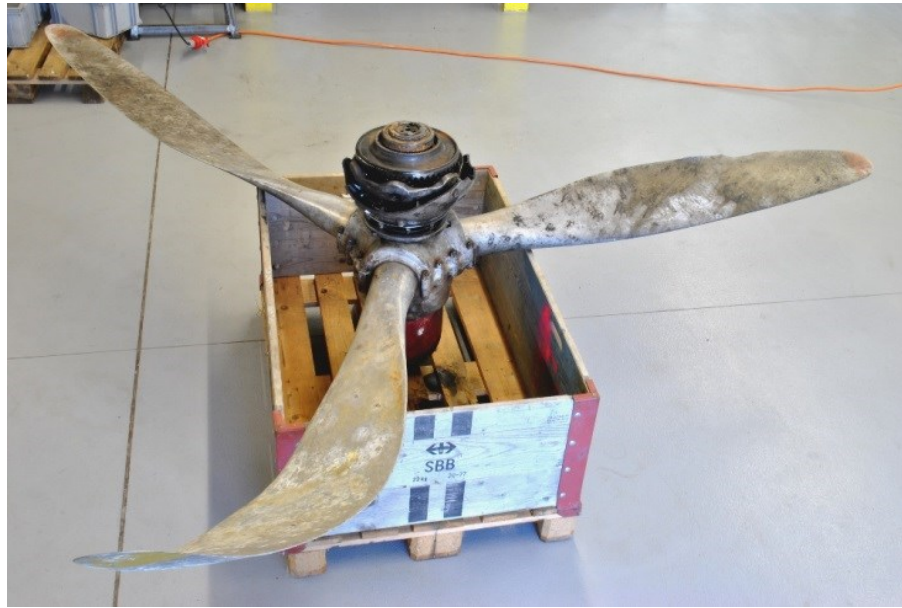
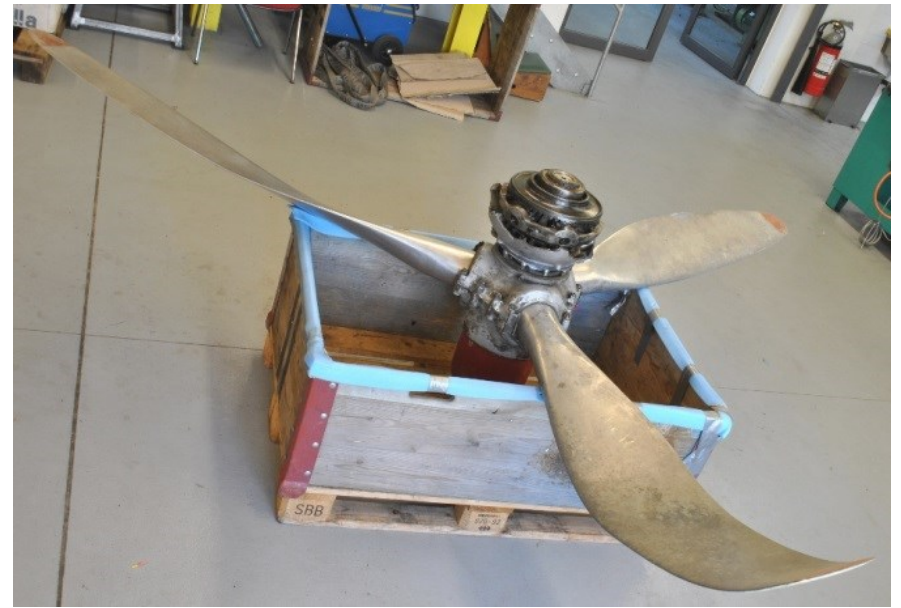
Alle Oberflächen sind verschmutzt, manchmal mit einer dicken Schicht Erde, Staub und alten Schmierrückständen.

Schaden	Behandlungsbeschreibung	Produkt / Material
1	Verschmutzungen wurden mit Sicherheitsreiniger in Kombination von Lumpen und Bürsten (Kunststoff-Haare) entfernt. Die Oberflächen wurden mit mikrokristallinem Wachs Cosmoloid H80 (Auftragung mit Airbrush) geschützt.	<ul style="list-style-type: none"> <li>• Sicherheitsreiniger</li> <li>• Mikrokristallines Wachs Cosmoloid H80</li> </ul>
2	Die Schmierrückstände wurden mit einer Kombination von WD-40 (Multifunktionsöl) und Sicherheitsreiniger entfernt. Zu diesem Zweck wurden auch Zahnbürsten verwendet. Der Mechanismus wurde am Schluss mit Sicherheitsreiniger gespült und mit Druckluft getrocknet. Für den Oberflächenschutz der Komponenten wurde das Schmiermittel Molikote® 44 Medium verwendet.	<ul style="list-style-type: none"> <li>• Sicherheitsreiniger</li> <li>• WD-40</li> <li>• Schmiermittel Molikote 44 Medium</li> </ul>
3	Die Korrosion auf dem Mechanismus und dem Gehäuse (Propeller-Kern) wurde mit einer Kombination von Drehbürste aus Stahl (Dremel), Universalvlies Scotch-Brite® grau und Multifunktionsöl WD-40 entfernt. Für den Oberflächenschutz der Komponenten wurde das Schmiermittel Molikote® 44 Medium verwendet. Die Oberfläche des Gehäuses wurde mit mikrokristallinem Wachs Cosmoloid H80 (Auftragung mit Airbrush) geschützt.	<ul style="list-style-type: none"> <li>• WD-40</li> <li>• Schmiermittel Molikote 44 Medium</li> <li>• Mikrokristallines Wachs Cosmoloid H80</li> </ul>

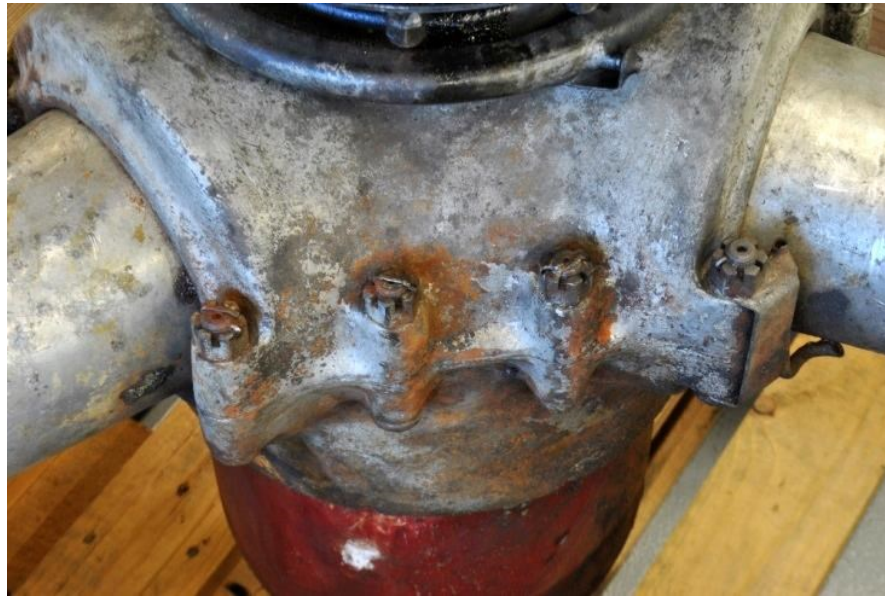
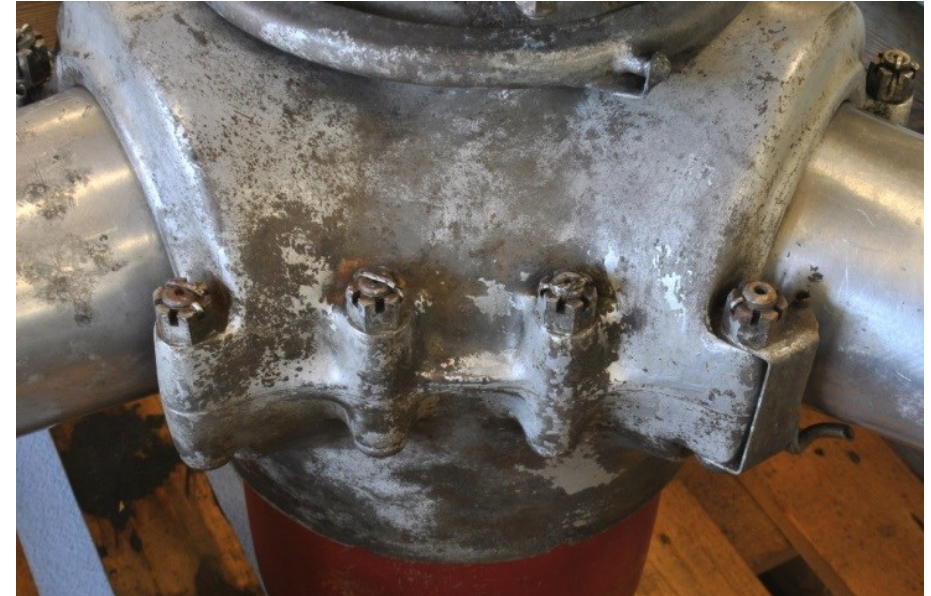
3

Schadensbeschreibung:  
 Auf dem oberen Teil des Rotor-Mechanismuses (als erstes in Kontakt mit Sauerstoff infolge der Gletscherschmelze) hat sich eine Oberflächen-Korrosion gebildet. Die Verschraubungselemente und das Gehäuse des Propellerkerns sind auch leicht korrodiert.
